# 适航安全信息通告

编号：ASIB-2020-03

中国民用航空局航空器适航审定司发布

**主题：主起落架横梁后梁上部缘条紧固件孔**

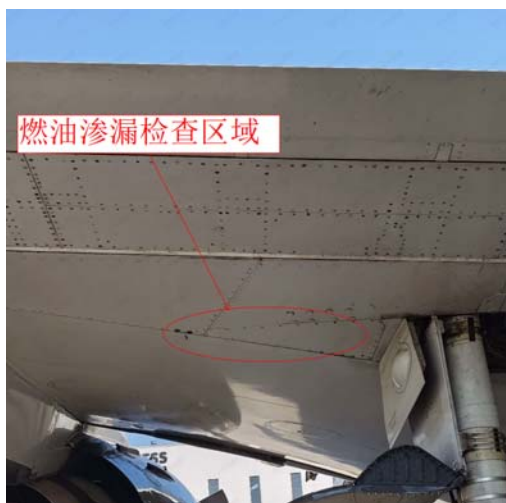
图 1 航线燃油渗漏检查示意图

近期，某航空公司根据 CAD2018-B737-10 对 737CL 机队主起落架横梁前支撑接头、后支撑接头、后梁上部缘条和后梁腹板进行检查时发现，两架飞机的后梁上部缘条紧固件孔存在裂纹，距上次根据 CAD2014-B737-14 要求检查后梁上部缘条紧固件孔间隔分别为 4684FC 和 2944FC，均低于适航指令要求的 15000FC 检查间隔。

(三) 对未执行 CAD2018-B737-10 的飞机进行航线维护时，检查图 1 所示大翼三角盖板区域的燃油渗漏情况，尤其是燃油加注后。如发现有关区域及周边有燃油渗漏，停止飞机运行。在下次飞行前拆卸图 2 所示大翼上部盖板（上部盖板号：8402L-左侧；8502R-右侧），检查确认渗漏源，如渗漏源在起落架横梁与大翼后梁连接处，考虑与有关紧固件孔的裂纹和缺陷相关。
