中国民用航空局飞行标准司

# 信息通告

编 号: IB-FS-OPC-003  
下发日期: 2022 年 XX 月 XX 日

## 飞行签派实践应用虚拟案例汇编

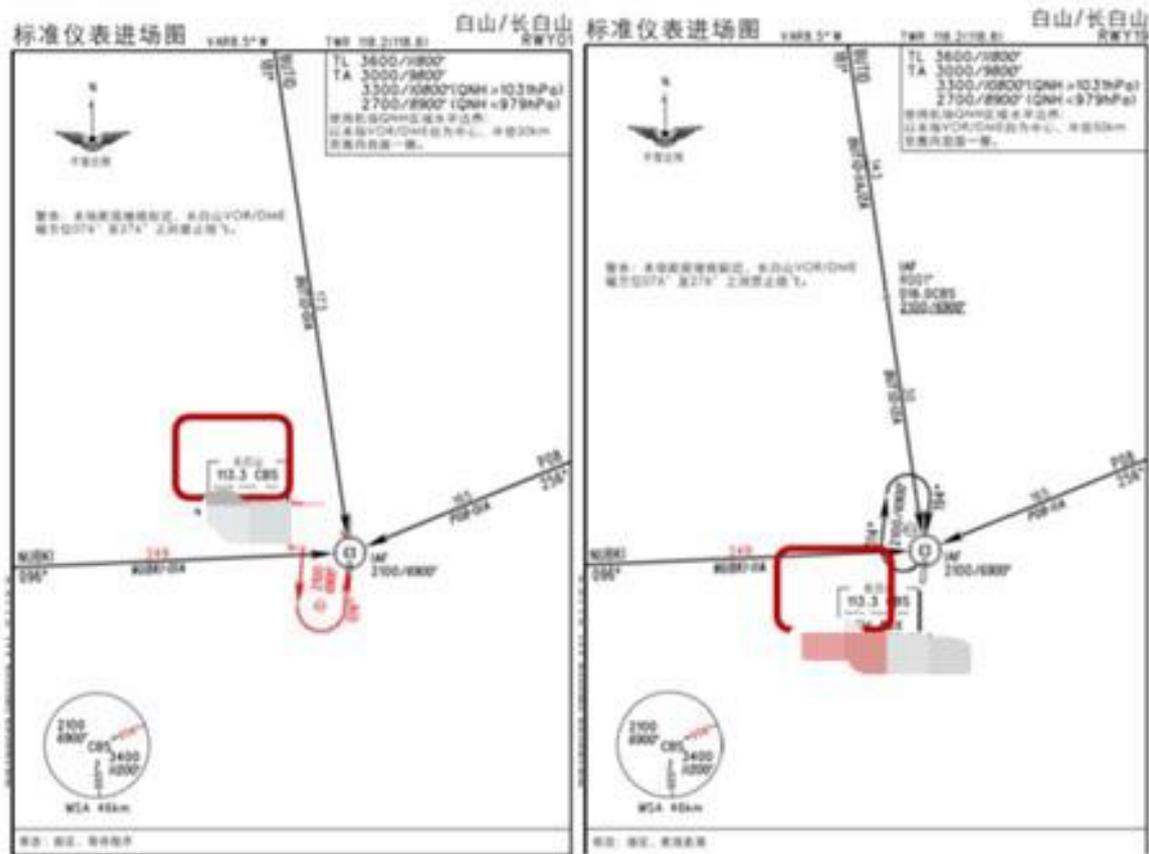
长白山机场共有 4 套离场程序和 4 套进场程序，进离场程序各有  
2 套传统程序和 2 套 PBN 程序。其中 01/19 跑道所有的传统进离场程  
序都需用“CBS” VOR/DME 进行定位，故通告生效时间段内 01/19  
跑道传统进离场程序都不可用。

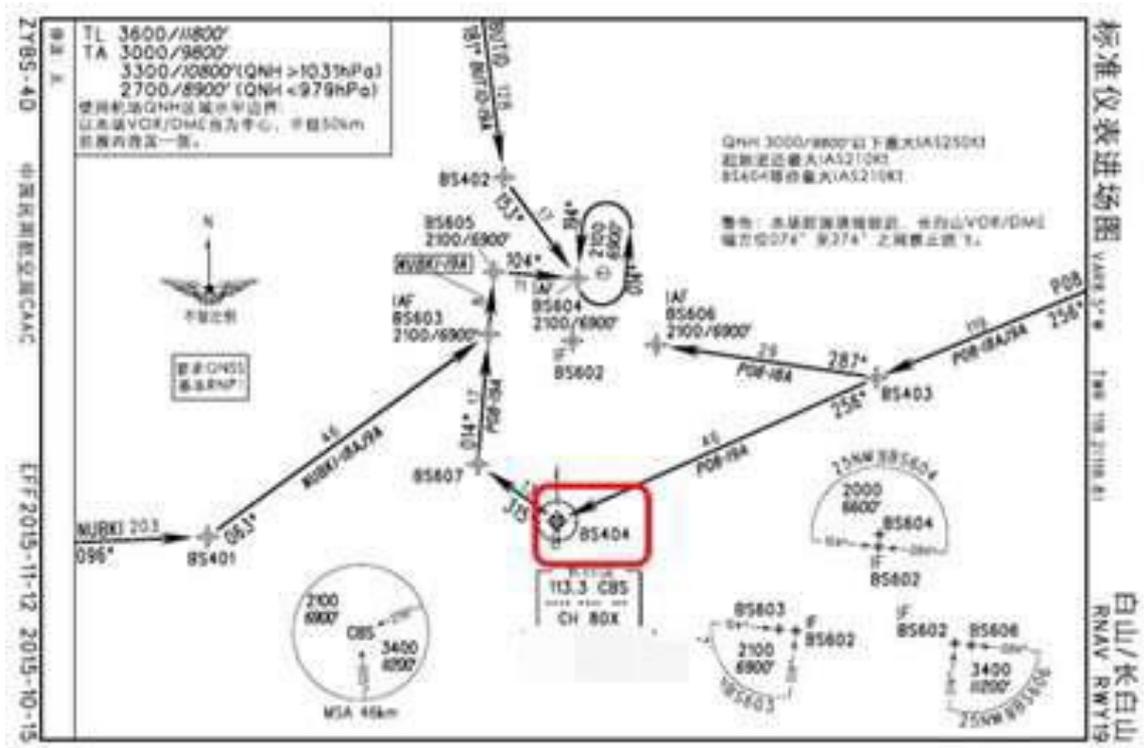
而在 PBN 进离场程序中 (如下图所示), 没有“CBS” VOR/DME 定位的点, 其中离场程序描述为起飞后直线爬升至指定高度转弯, 进场程序中用 BS404 命名的旁切点可代替“CBS” VOR/DME 台, 长白山的 PBN 进离场程序可用。

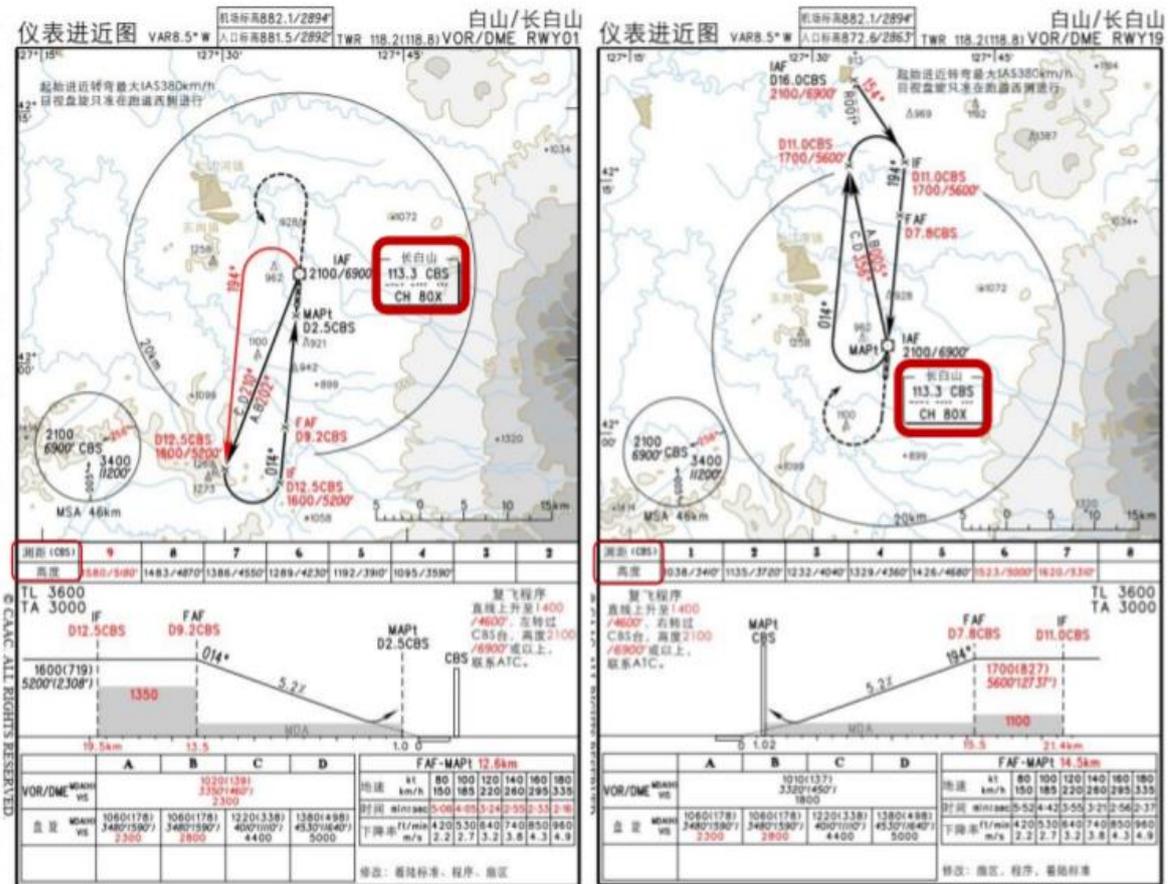
(1) 如下图所示，VOR/DME(RWY01/19)程序均用到“CBS” VOR/DME 台进行方向定位和测距，且无替代导航台可用，因此通告生效时间段内 01/19 跑道 VOR/DME 程序不可用。

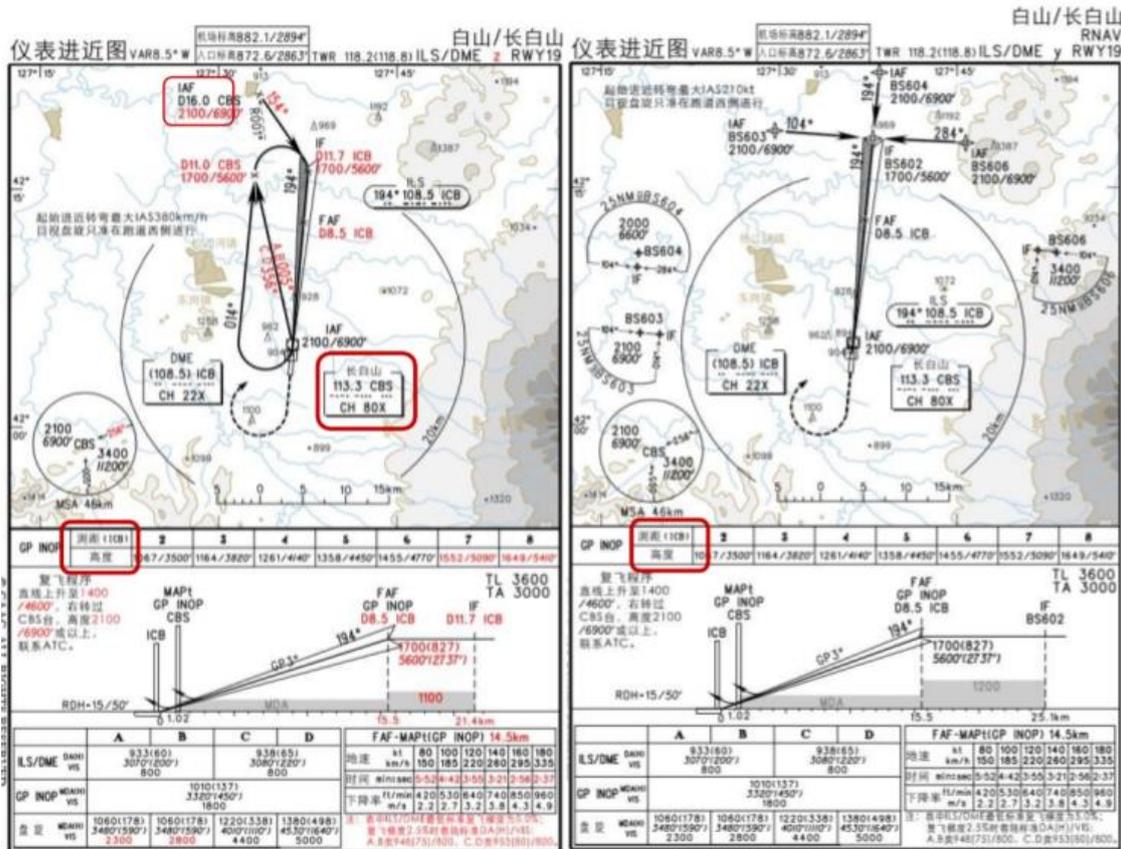
(2) 对于 ILS/DME(RWY19)程序, IAF(D16.0 CBS)需要使用“CBS” VOR/DME 进行方向指引和测距定位, 且无替代导航台可用;

RNAV ILS/DME(RWY19)程序, IAF 2100/6900' 可以使用 BS404 旁切点代替进行定位; 复飞程序描述中明确用到“CBS” VOR/DME 过台定位。

所以，进近程序中可以用盲降程序进行进近操作但无法使用航图中的复飞程序，且对于 ILS/DME(RWY19)程序，ZYBS-5A 图中的 IAF(D16.0 CBS)不可用，只能用 IAF2100/6900' 进行反向程序进近。对于进近可用而无法复飞的情况，致电白山塔台咨询，得到回复机组可以使用盲降程序进行起始进近、中间进近、最后进近操作，但复飞必须按照相应 RNP APCH 程序中描述的复飞程序操作，且需要提前向塔台申请。

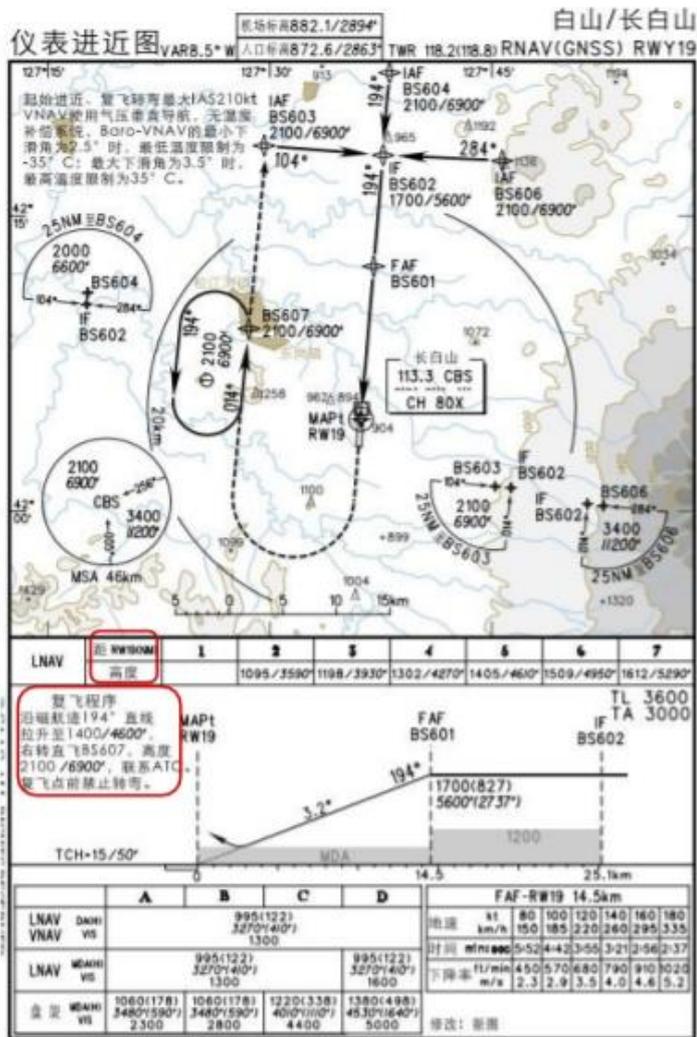
(3) 对于 RNP APCH(RWY01/19)程序，不依赖传统导航台，进近和复飞均不需要使用“CBS” VOR/DME 进行方向指引与测距定位，RNP APCH(RWY01/19)程序可用。

长白山机场 RNP APCH(RWY01/19)程序可用, 19号跑道着陆标准为 DH122米、VIS1300米。

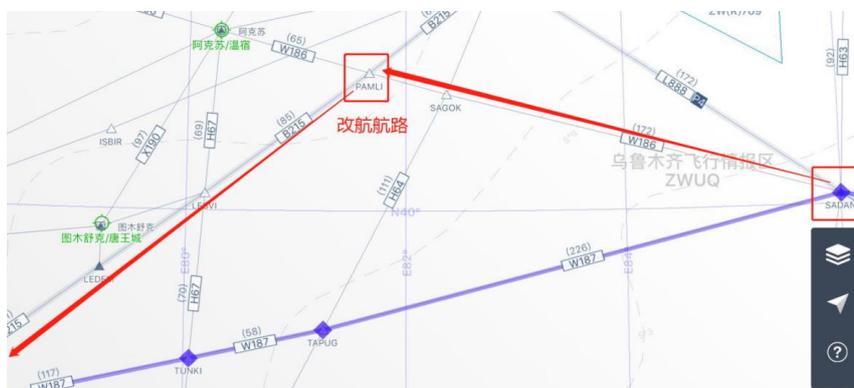
## 2. 改航航路图

DSC’ ) 的时刻正处于该通告生效时段内, 需依据通告内容进行改航。

与乌鲁木齐区调确认, 航班 XX1234 兰州-喀什需根据通告内容提前更改航路; 后分别向总调和上海计划室确认, 该航班按通告要求更改航路、拍发电报即可, 航路无需另行申请。

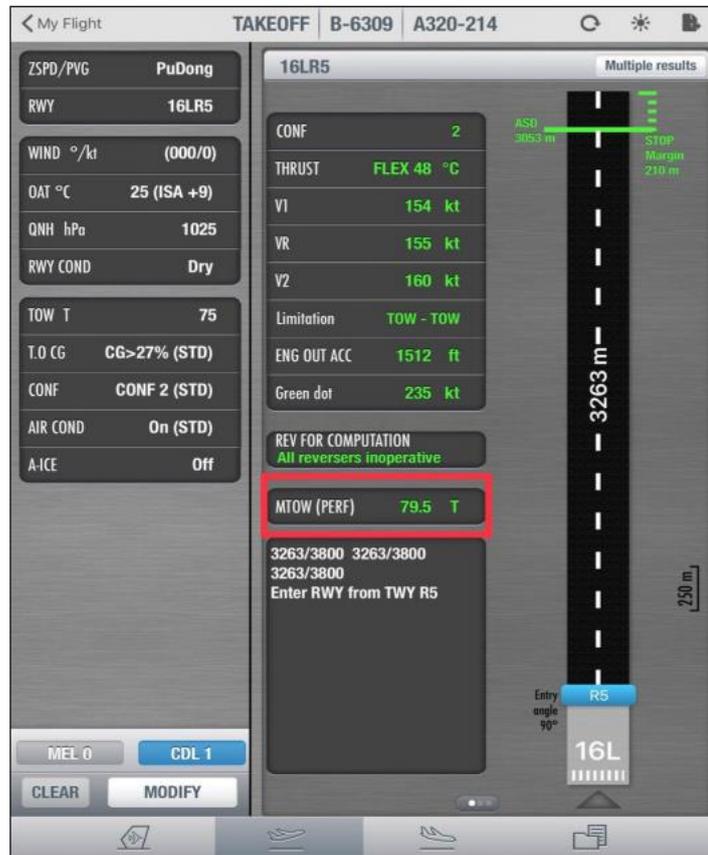
- 1.用 FLYSMART 计算飞机的起飞和落地性能限载：
- 2.巡航性能分析：查 QRH 手册对应的一发巡航高度表：

起飞性能分析如上

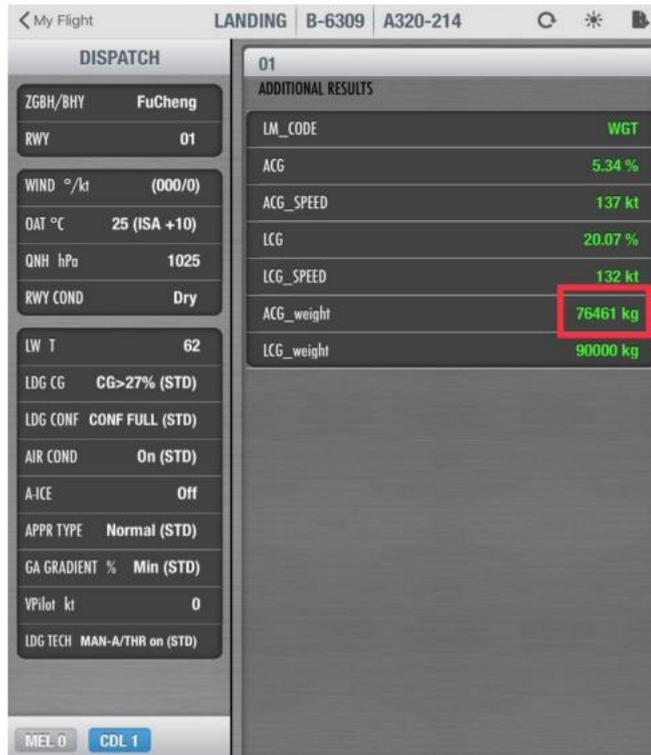
着陆性能分析如上

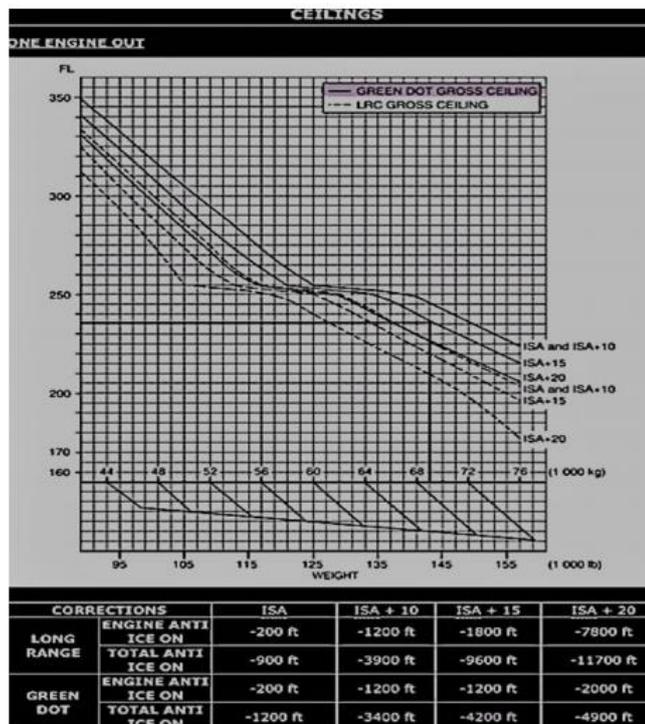
一发巡航高度表如上

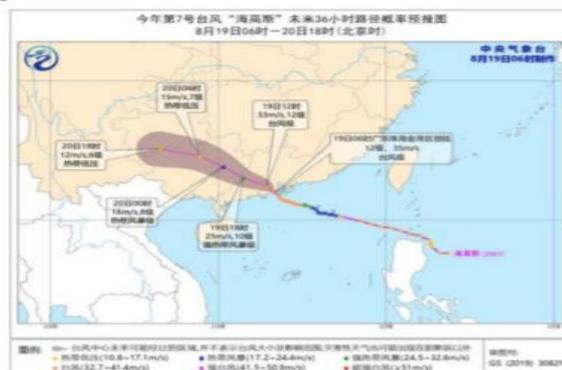
18日06时台风路径预报图

8月19日,台风“海高斯”于珠海金湾区登陆,登陆时中心附近最大风力12级(35米/秒),中心最低气压970百帕。

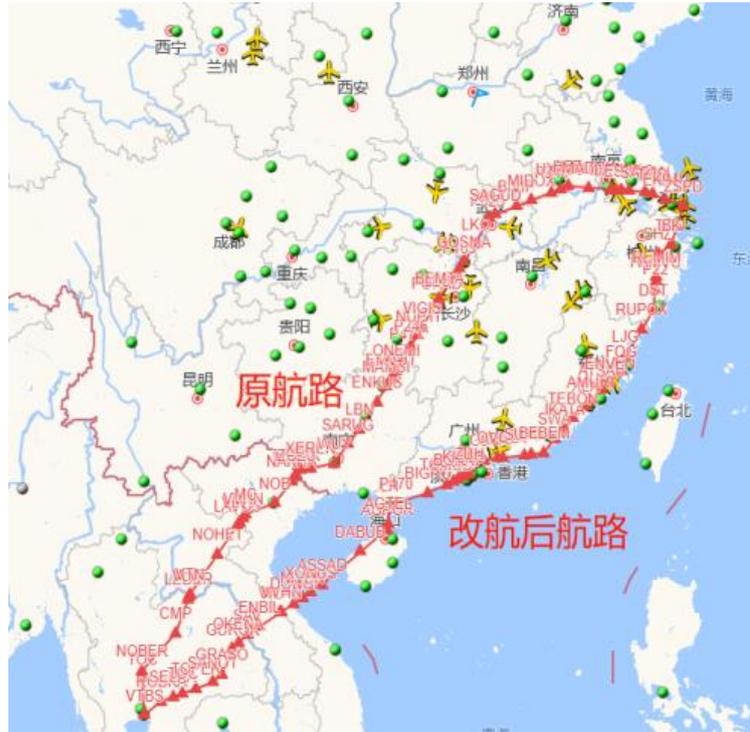
（1）更改航路，减少飞行时间。与各席位会商并做测试计划，改航后的飞行时间为 3 小时 30 分钟，此时满足 9 小时的飞行时间限

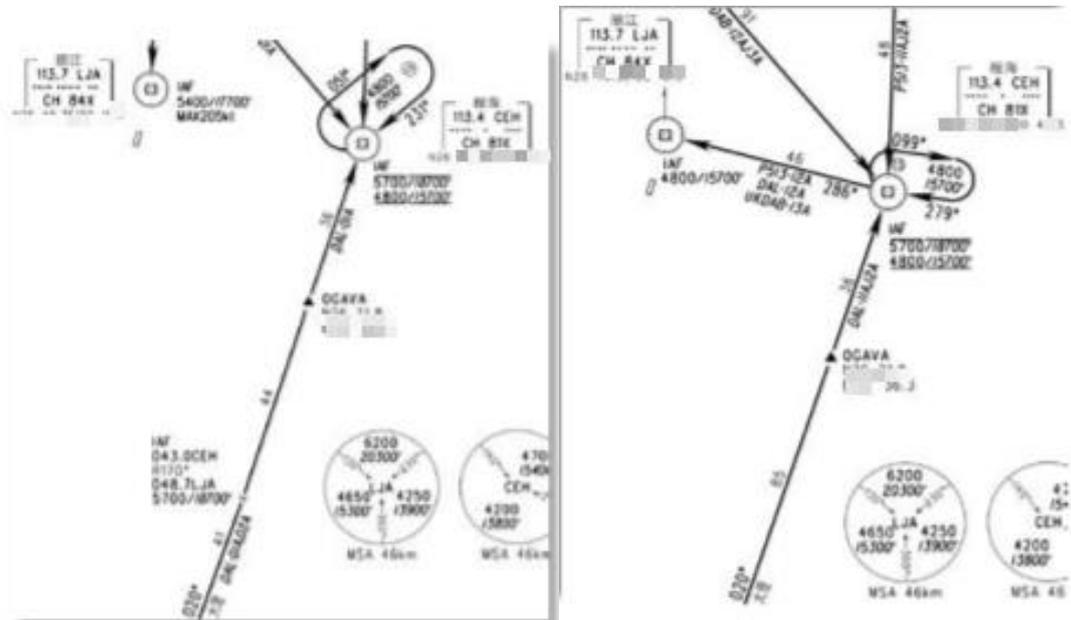
传统程序，都使用程海‘CEH’ VOR/DME 台引导；RNP 程序：都为 RNP1、要求 GNSS。‘LJA’ 故障无影响。

结论：‘LJA’ 故障对进场无影响。

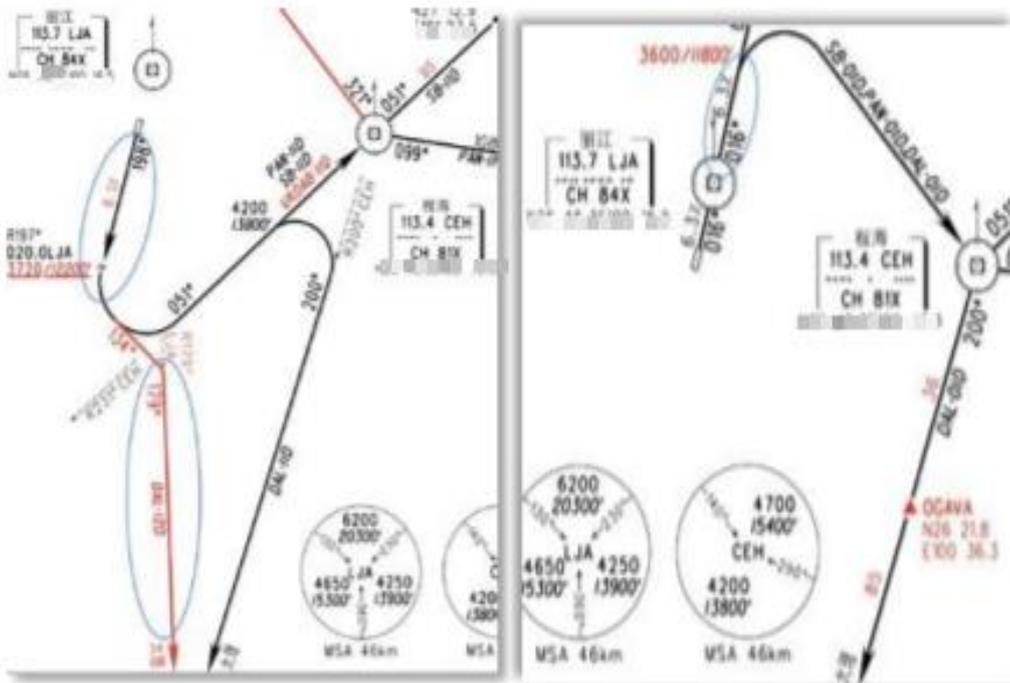
传统程序，都需要丽江‘LJA’ VOR/DME 台引导。

RNP 程序：都为 RNP1、要求 GNSS

结论：仅能使用 RNP 离场。

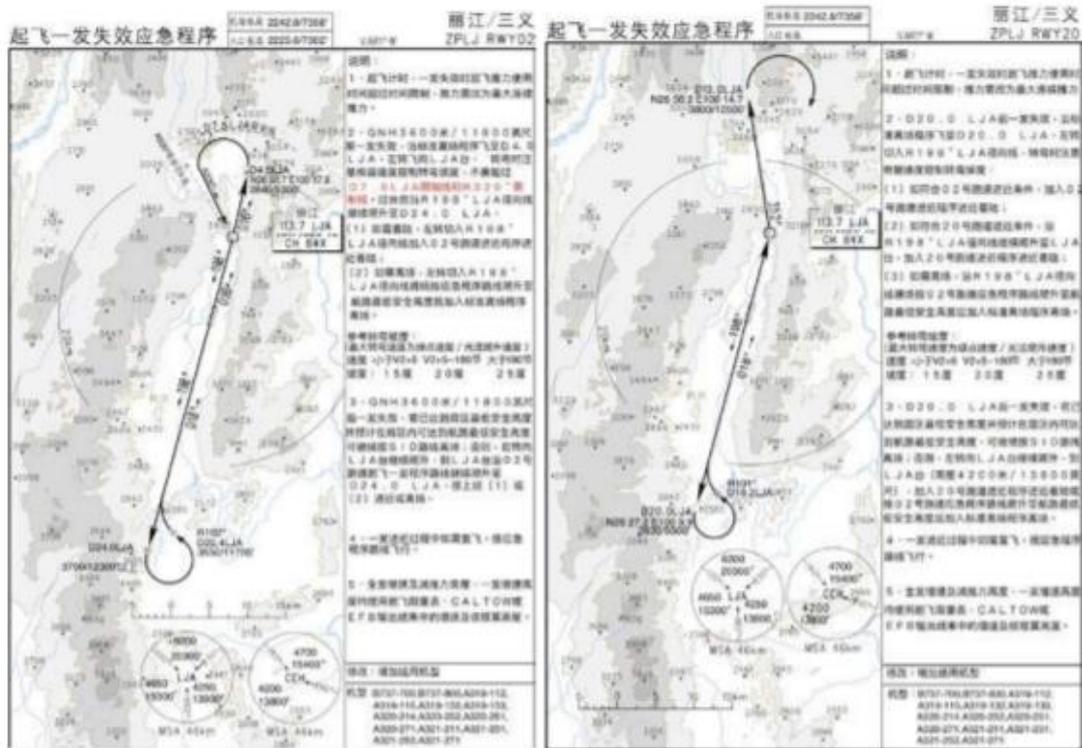
传统程序 RWY02 和 RWY20 的传统 EOSID 都需要丽江 ‘LJA’ VOR/DME 台引导。

PBN 程序：根据程序编码表，RWY02 和 RWY20 的 PBN-EOSID，都为 RNP1、要求 GNSS。

结论：仅能使用 PBN 的 EOSID。

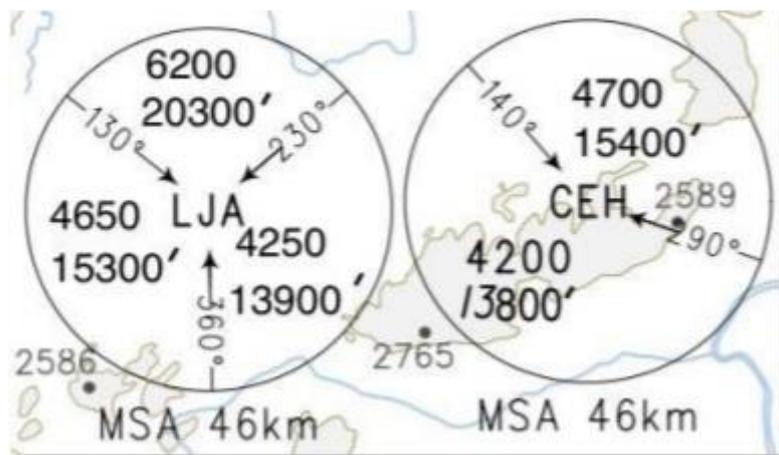
传统程序图中的 MSA 使用丽江 ‘LJA’ VOR/DME 台和程海 ‘CEH’ VOR/DME 台划分。

注：经咨询导航位，机载导航数据库中存有 AIP 公布的 MSA 数据，当涉及确定 MSA 的导航台不可用时，可参考数据库中 MSA 数据。

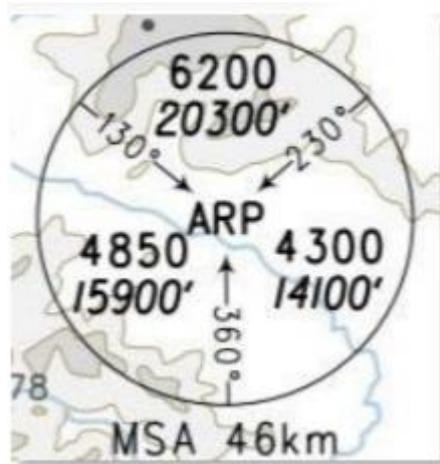
PBN 程序图中的 MSA 使用机场基准点 ARP 划分。

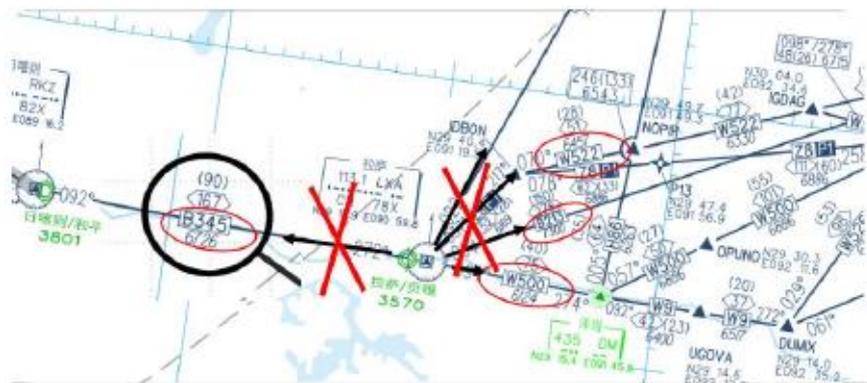
2.高度。查阅 B737 的 FCOM,放襟翼飞行的最大高度为 20000ft。查询航图，拉萨飞往周边备降场的航路安全高度均高于 20000FT。所以无法改航备降。

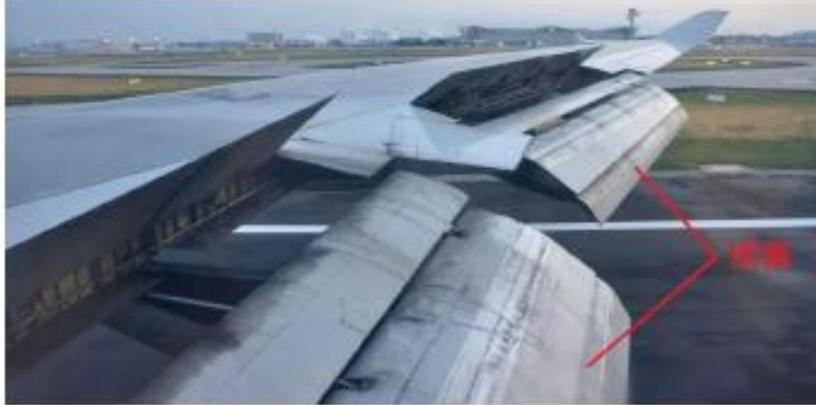
1.襟翼是安装在机翼后缘靠近机身的翼面，可以绕轴向后下方偏转。襟翼是靠增大机翼的弯度来获得升力的一种增升装置，打开角度越大，获得的升力也就越大。它主要作用可概括为：一是提高失速迎角使飞机更不容易失速，二是使飞机获得更大的升力。在降落时，襟翼以较大的角度打开甚至全开，可以使飞机的升力和阻力同时增大，还可以增加失速迎角，以利于降低着陆速度，使飞机不容易失速，缩短滑跑距离。

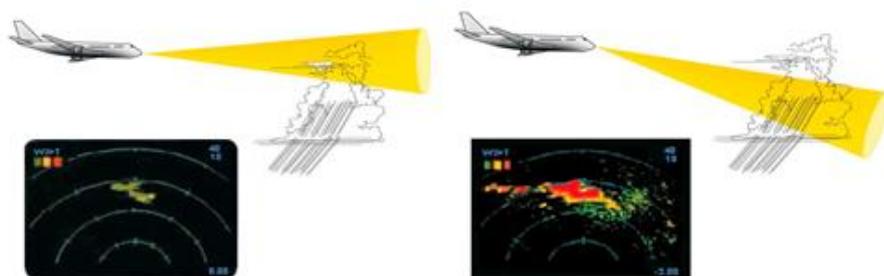
2. 飞机利用机载气象雷达探测航路上的恶劣气象区域，包括空中的雷雨区、暴雨区、湿性冰雹和湍流、风切变等天气区域。采用不同模式或不同角度的雷达扫描，对回波强度认识有一定的偏差。

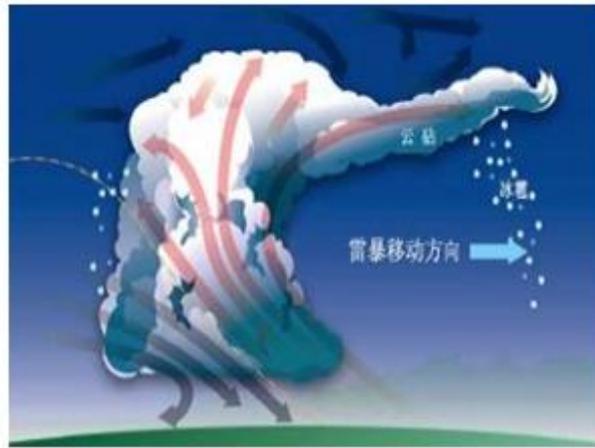
3. 气象雷达主要是判断液态水的回波，对被甩出云体的干冰雹没有探测能力（XX1234 航班中招），因此航班应尽量在雷暴上风面绕飞。
